国家电梯质量监督检验中心

GB/T 31821-2015

《电梯主要部件报废技术条件》

NETEC 梁彦昌

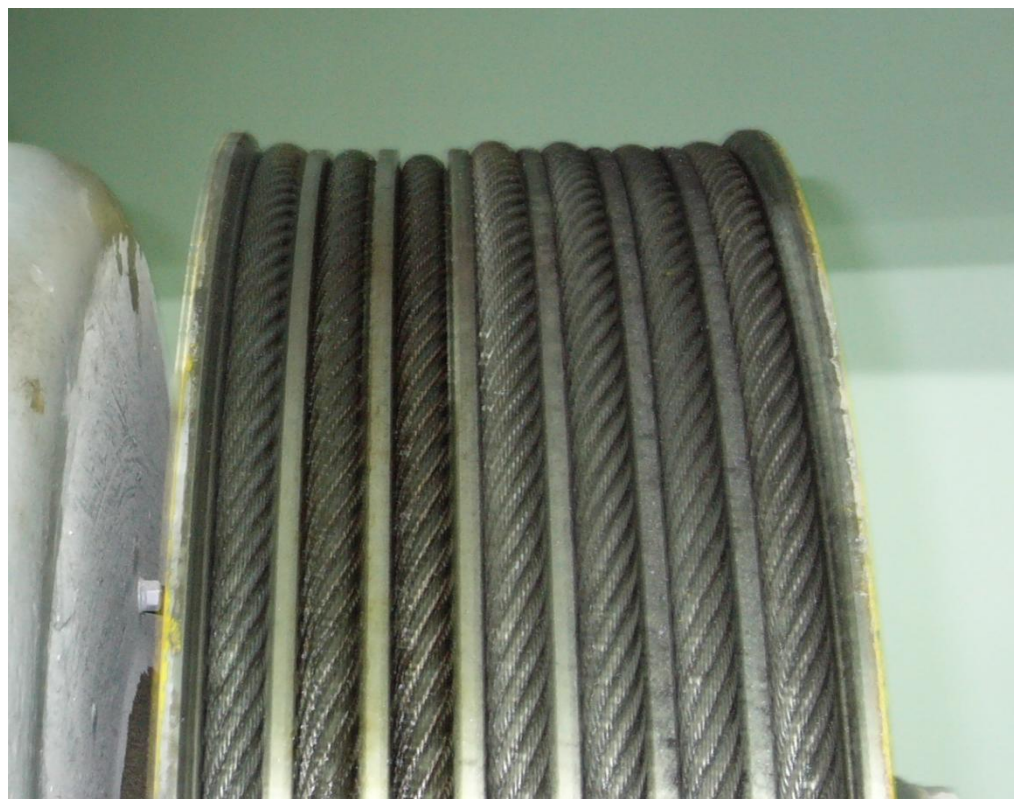
曳引轮的磨损  
现象1。

曳引轮直径不同

- 曳引轮出现下列情况之一，视为达到报废技术条件：
- a) 绳槽磨损造成曳引力不符合GB 7588—2003中9.3 a)或b)要求；
- 【释义】：摩擦力为曳引式电梯的基本驱动力，如果曳引力不足可能会造成电梯在运行过程中打滑，容易造成轿厢墩底和冲顶现象。打滑还会对钢丝绳与曳引轮造成严重伤害。
- 如果下行侧的紧急制动减速度达到甚至超过了1g，那么其上行一侧将会处于竖直上抛状态，容易造成轿厢冲顶。
- b) 绳槽有缺损或不正常磨损；
- 【释义】本条对曳引轮的报废技术条件主要考虑以下安全隐患：
- 无法提供足够的曳引力；加速曳引轮、钢丝绳磨损；切割钢丝绳，造成钢丝绳断丝断股。因此不能继续使用，应立即报废。
- c) 出现裂纹。
- 【释义】曳引轮是主要受力部件，若出现裂纹，存在严重安全隐患：
- 断裂缺口部分切割钢丝绳，造成钢丝绳断丝或断股；
- 曳引轮断裂，造成钢丝绳从绳槽脱落。因此不能继续使用，应立即报废。

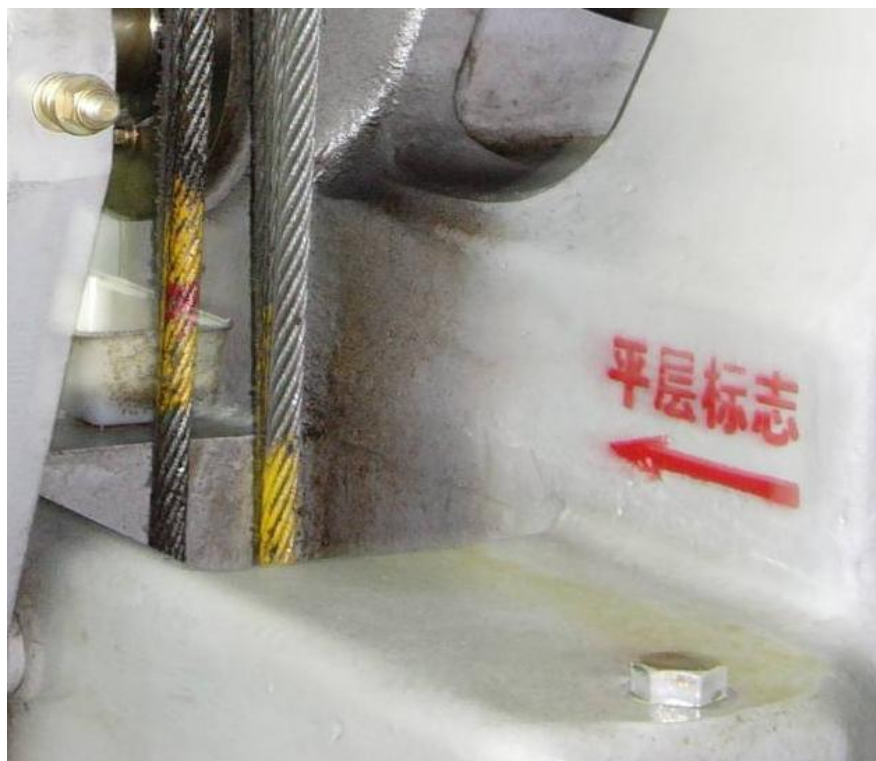
曳引轮的磨损  
现象2。

曳引绳上的平层  
标志错位。
